# Rapport d'intervention · Entretien de climatisation

Passage 1 sur 2 · Printemps · Rapport en 5 pages remis le jour même

N° de rapport MJK-2027-00001  
Date 14/04/2027  
Arrivée · départ 09 h 05 · 11 h 15  
Technicien Jonathan  
Attestation jointe Oui  
Page 1 / 5

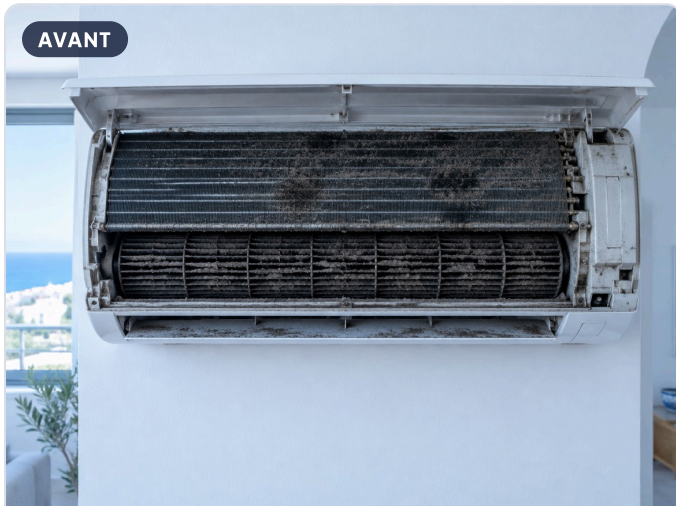
AVANT

**Unité intérieure salon, capot ouvert.** Évaporateur et turbine encrassés, odeur au démarrage.

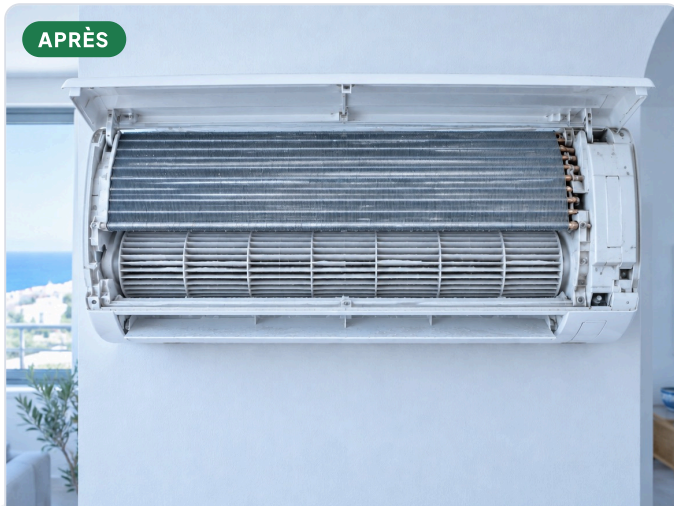
APRÈS

**La même unité après lavage et désinfection.** Ailettes et turbine propres, soufflage retrouvé.
